INSTITUT FÜR BAUSTOFFE, MASSIVBAU UND BRANDSCHUTZ
AMTLICHE MATERIALPRÜFANSTALT FÜR DAS BAUWESEN
TECHNISCHE UNIVERSITÄT BRAUNSCHWEIG

Auswertung von Berichten über Abbrucharbeiten
von Spannbeton-Bauwerken im Hinblick auf das
Langzeitverhalten von Spannstählen

J. Erdmann
K. Kordina
J. Neisecke

Braunschweig 1982

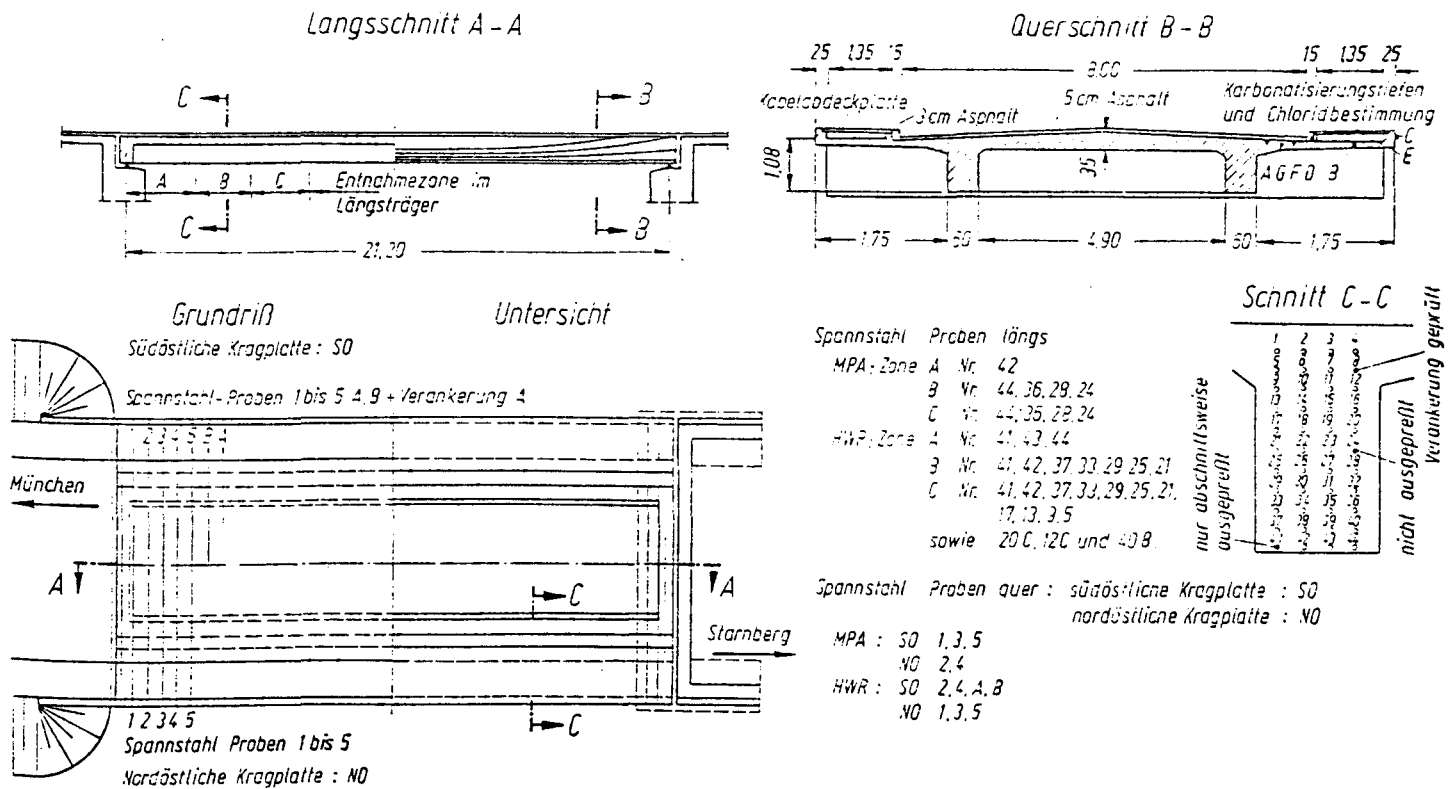
Bild 1: Würmbrücke bei Percha, Kreis Starnberg
Grundriß, Längs- u. Querschnitt mit Angabe der
Probenentnahmestellen

Der Füllungsgrad war im allgemeinen sehr gut. Ein Spannkanaal (Stab Nr. 24) war nicht und ein anderer (Stab Nr. 41) nur abschnittsweise ausgepreßt (siehe Schnitt C-C in Bild 1). Es ist zu bedenken, daß die damalige Verpreßtechnik in Verbindung mit den verwendeten Hüllrohren noch in den Anfängen steckte.

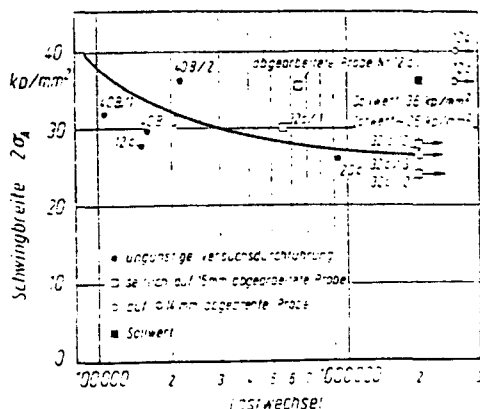
Die Auswertung aller durchgeführten Dauerschwingversuche ergab eine Wöhlerkurve (Bild 3), die bei der Mittelspannung $\sigma_m = +40 \text{ kp} \cdot \text{mm}^{-2} = +392 \text{ N} \cdot \text{mm}^{-2}$ ein Absinken der

Schwingbreite $2\sigma_a$ von $36 \text{ kp} \cdot \text{mm}^{-2} = 353 \text{ N} \cdot \text{mm}^{-2}$ auf, rund $26 \text{ kp} \cdot \text{mm}^{-2} = 255 \text{ N} \cdot \text{mm}^{-2}$ bei der Grenz-Schwingspielzahl dokumentierte.

Bild 3: Wöhlerschaubild
bei einer Mittelspannung $\sigma_m = 40 \text{ kp} \cdot \text{mm}^{-2} = 392 \text{ N} \cdot \text{mm}^{-2}$

Die dynamische Prüfung im Zug-Schwellbereich ergab eine Verringerung der Schwingbreite der Dauerschwingfestigkeit von 38 % gegenüber den ursprünglichen Werten. Die Dauerschwingbrüche gingen von kleinen Korrosionsnarben aus. Der spanend abgearbeitete Spannstahl ohne Oberflächeneinflüsse ertrug die Grenz-Schwingspielzahl mit der ursprünglichen Schwingbreite der Dauerschwingfestigkeit. Die Dauerschwingfestigkeit des Spannstahles unterlag damit keinem Zeiteinfluß.

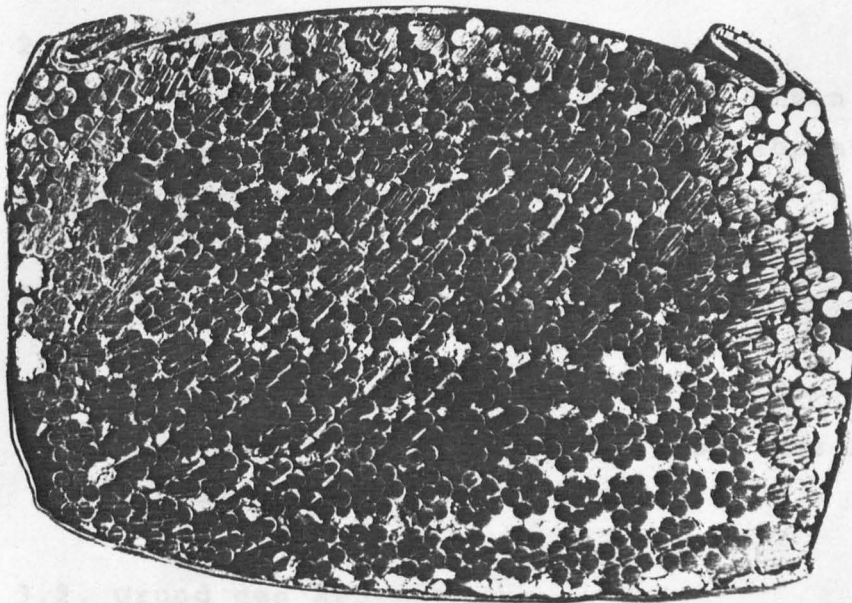
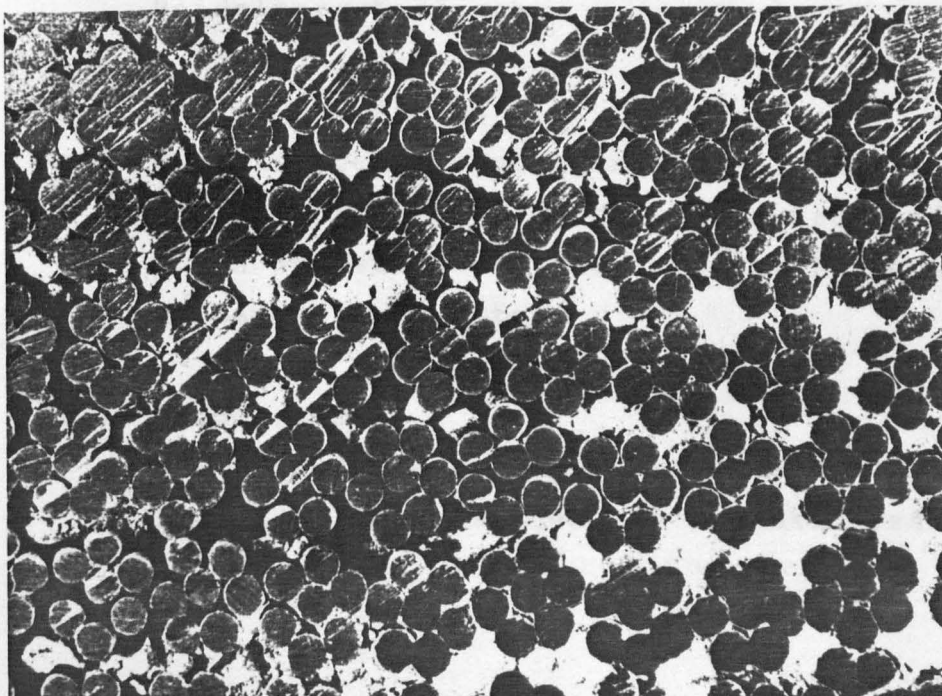
Bild 5:

Querschnitt des
Spannkanals aus
dem Feldbereich
des Randträgers
HT 1 (Tieflage)

- a) Bewehrungsplan
- b) Entnahmezustand
- c) Detailaufnahme
(Verpreßzustand)

Den Füllungsgrad der Spannkkanäle dokumentieren die Bilder 5b und 5c. Es ist deutlich erkennbar, daß die Zwischenräume zwischen den einzelnen Litzen und zwischen den Litzen-einzeldrähten teilweise gar nicht, in einigen Fällen unzureichend und nur in wenigen Fällen gut ausgefüllt waren. In Spannglied-Längsrichtung bot sich bei den drei Spannkkanalstücken das gleiche Bild. Nur in lokalen Bereichen war eine vollständige Füllung vorhanden. Diese Bereiche wechselten sich mit Bereichen teilweiser oder fehlender Einpreßmörtelfüllung ab.

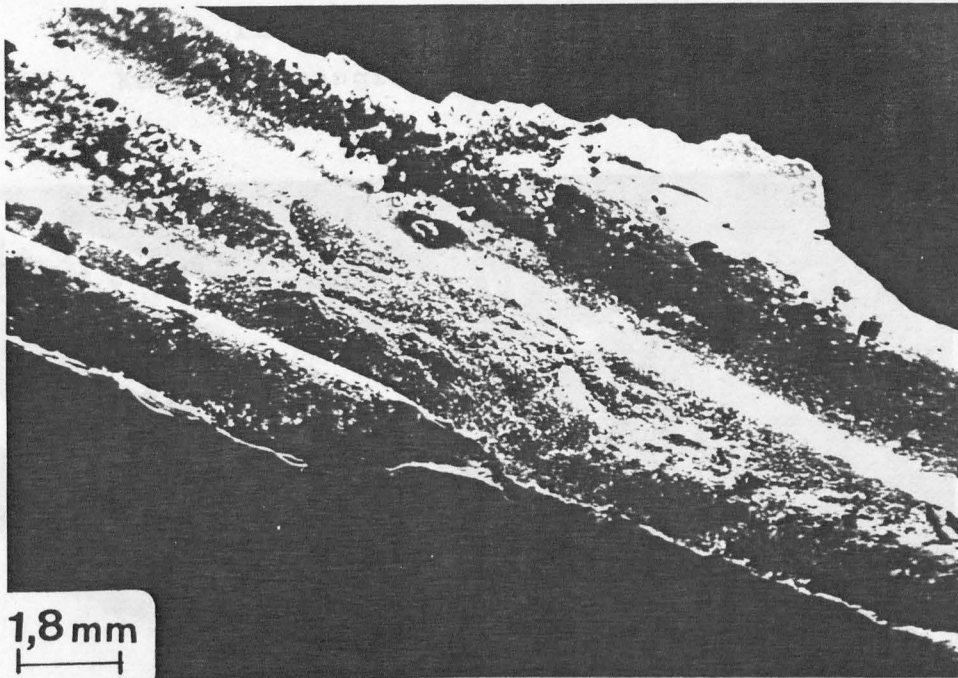
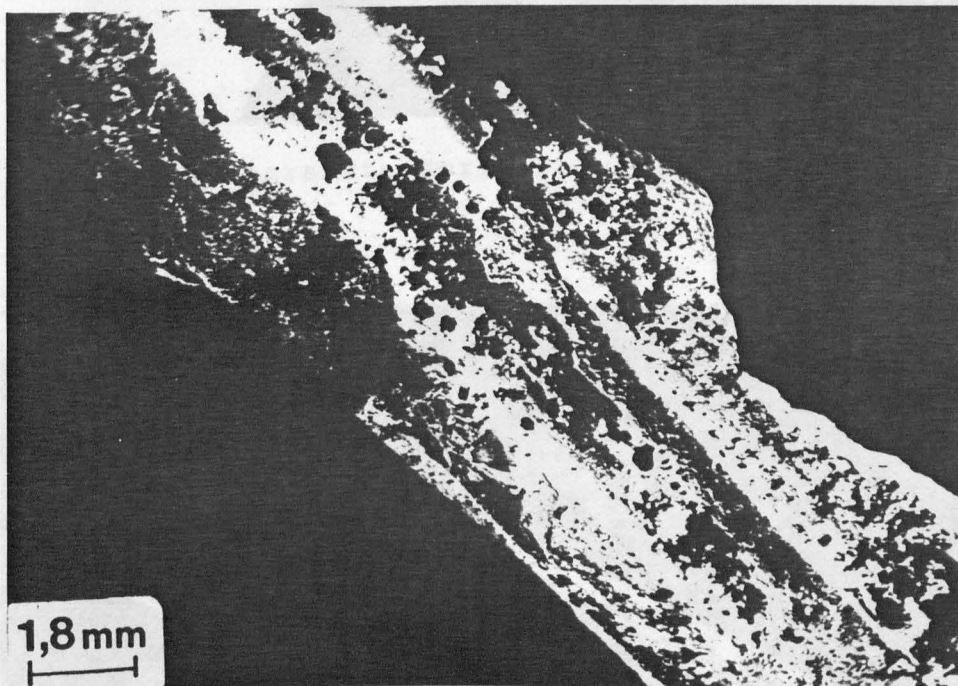
Bild 6:

Der weißgraue Einpreßmörtel des Randträgers HT 1 aus dem Feldbereich (Tieflage des Spannkkanals) hatte eine porenarme Struktur (Bild 6a) und haftete relativ gut auf der Litzenoberfläche. Dagegen war der Einpreßmörtel des Innenträgers HT 2 und des Randträgers HT 4 (Hochlage der Spannkkanäle) nahezu dunkelgrau, deutlich porenreicher (Bild 6b) und besaß ein geringeres Haftvermögen. Die Porendurchmesser betrugen 0,2...0,5 mm.

REM-Aufnahme
des Einpreß-
mörtels

- a) aus dem
Randträger
HT 1,
Feldbereich
(Tieflage)
- b) aus dem
Randträger
HT 4,
Stützbereich
(Hochlage)

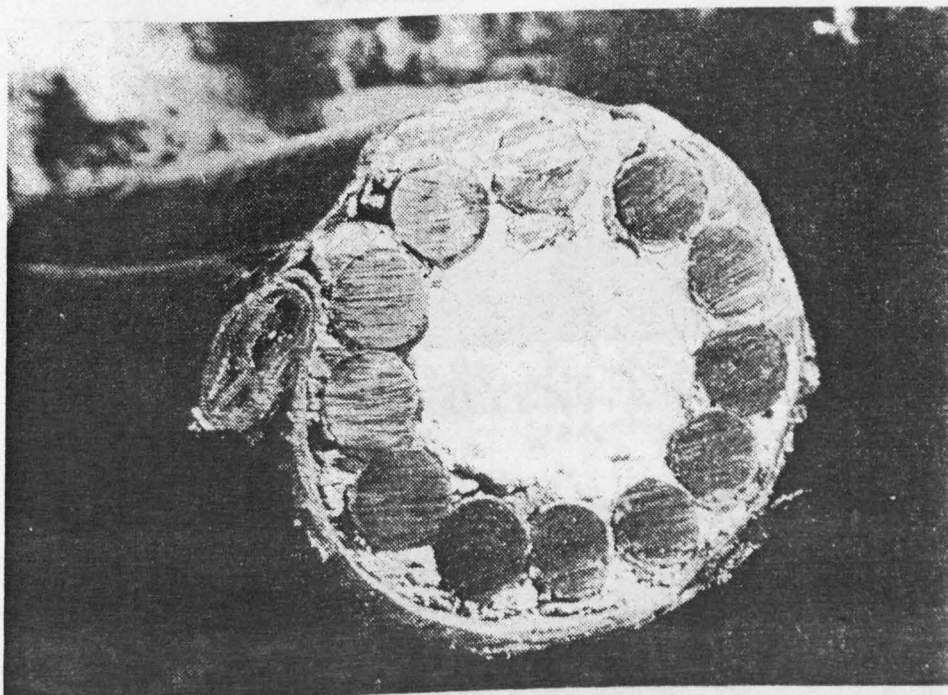
In vielen Fällen lagen die Spanndrähte am Hüllrohr an

Als Grund dafür wurde die eingelegte Drahtwendel mit zu großem Radius angesehen, die die Spanndrähte daher nach außen gedrückt hatte.

Bild 13: Querschnitt durch ein ausgebautes Hüllrohr

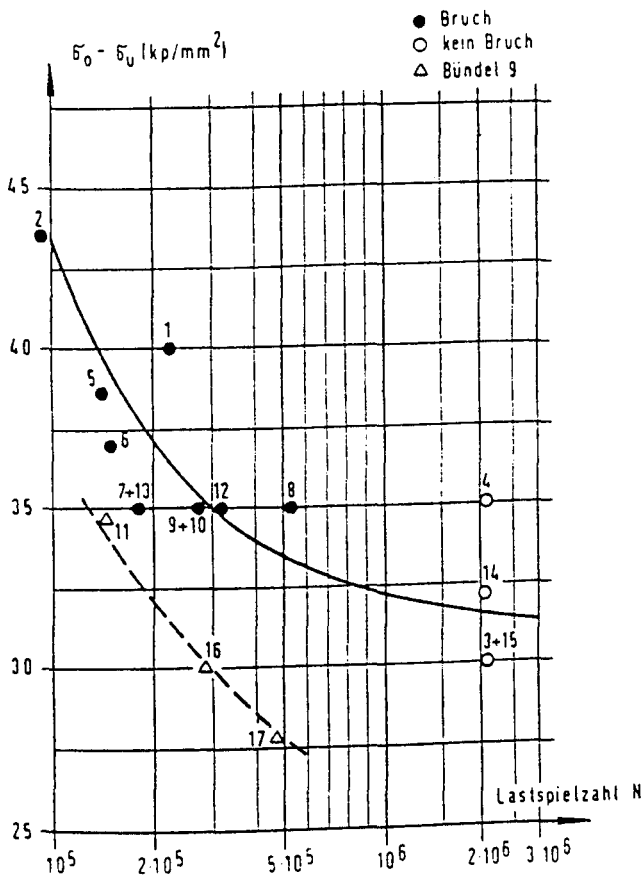
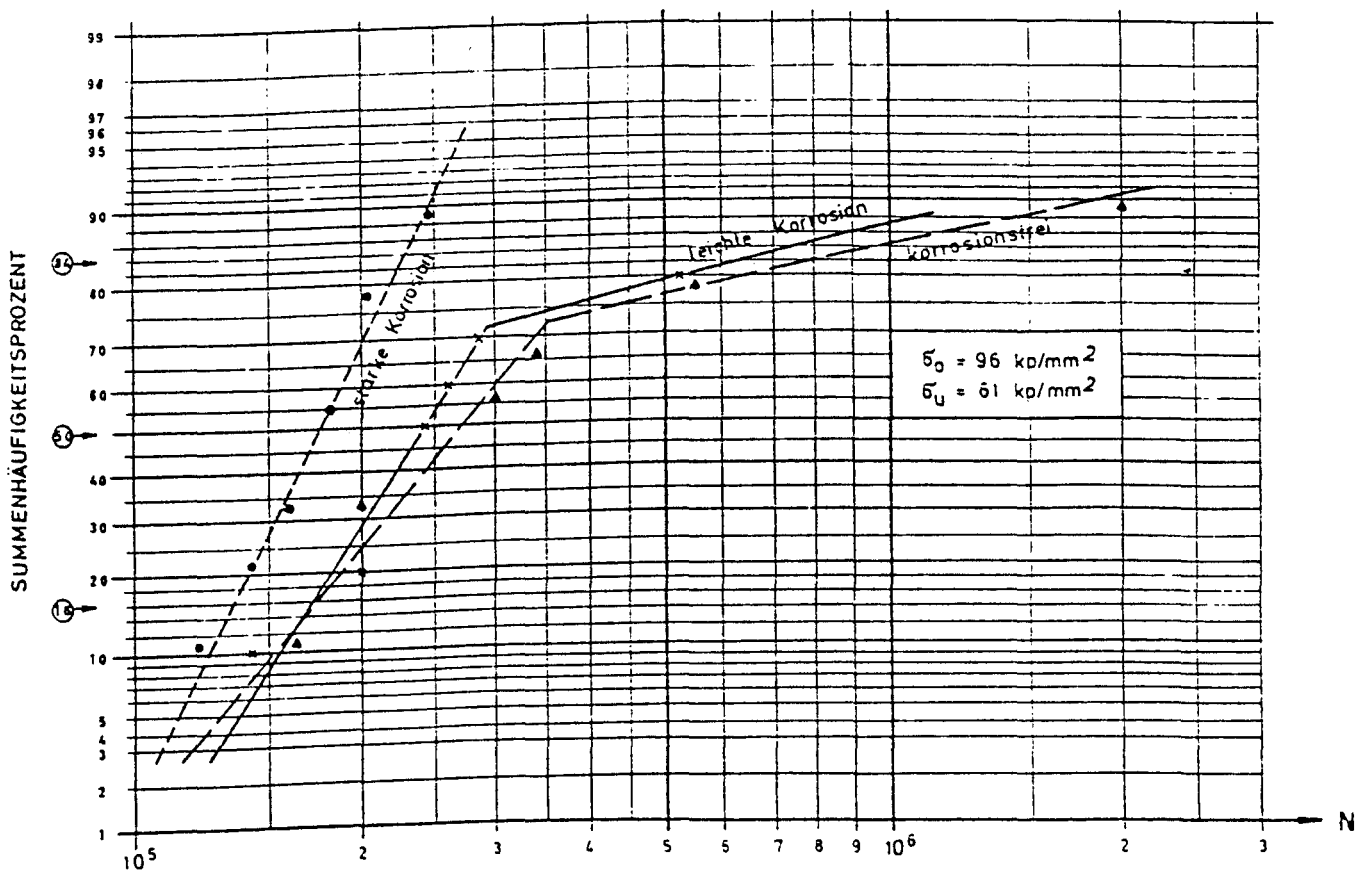
betrug. Eine starke Korrosionsschädigung führte in jedem Fall zu einer Verringerung der Dauerschwingfestigkeit. Wie aus Bild 19 zu ersehen ist, lagen die Bruchlastspielzahlen N bei $2\sigma_a = 35 \text{ kp} \cdot \text{mm}^{-2} = 340 \text{ N} \cdot \text{mm}^{-2}$ der Proben mit starkem Korrosionsgrad deutlich unter denen der korrosionsfreien Proben. Allerdings lag der beobachtete Abfall der Dauerschwingfestigkeit noch innerhalb des durch die Werte der Spanndrähte aus Spannglied 9 angedeuteten breiten Streubandes der Gesamtmenge aller verwendeten Spanndrähte. Dagegen erreichten Proben mit geringem Korrosionsgrad praktisch die gleichen Bruchlastspielzahlen wie die korrosionsfreien Proben.

Bild 19: Einfluß des Korrosionsgrades auf die Ergebnisse der Dauerschwingversuche an ausgebauten Spanndrähten

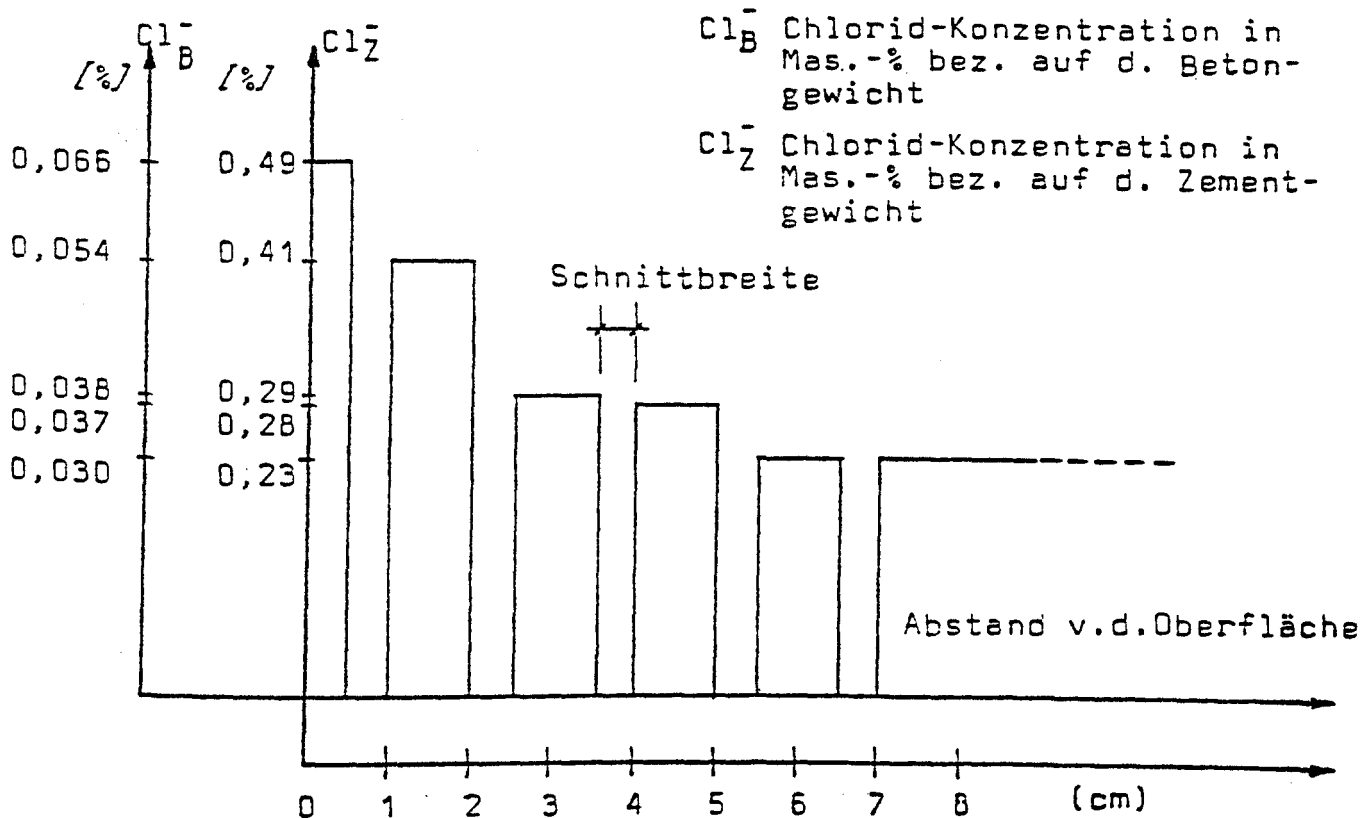
Aus der Fahrbahnplatte wurde in der Brückenmitte ein Betonkern entnommen, an dem der Cl-Konzentrationsgradient bestimmt wurde, der vermutlich durch eingedrungene Tau-salzlösung entstanden war (Bild 32).

Bild 32: Chloridgehalt des Betons unter der Fahrbahnisolierung in Abhängigkeit von der Tiefe

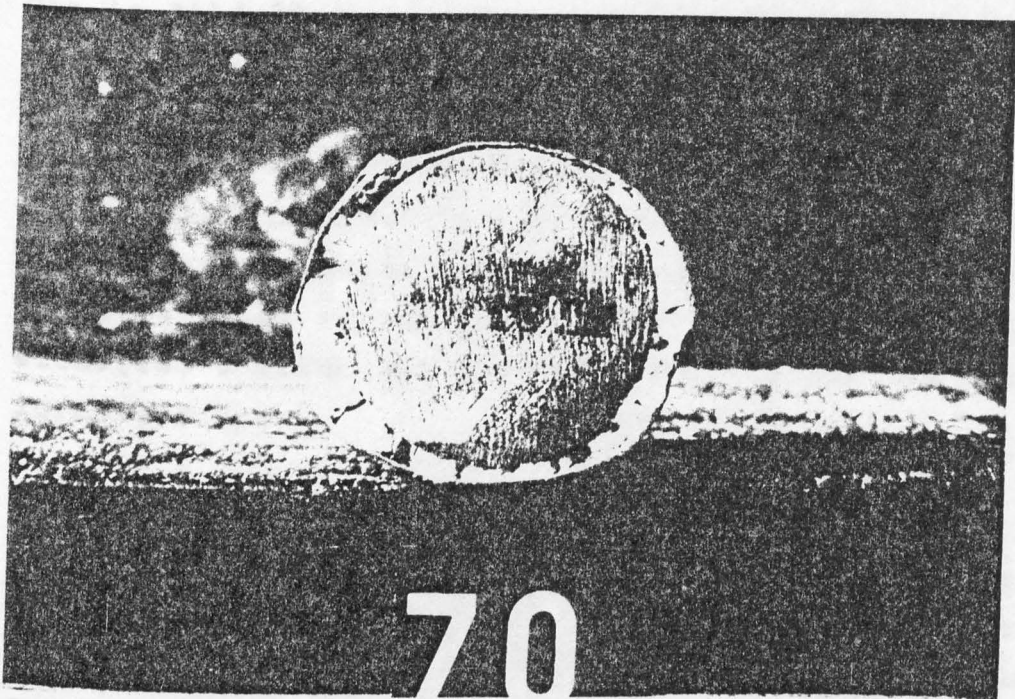
Die Bilder 38 und 39 zeigen den Abschnitt eines geraden Spanngliedes aus der Fahrbahnplatte, in dessen Bereich der Stabstahl an der glatten Hüllrohrwandung anlag, was zu einer Begrenzung der Einpreßmörtelumhüllung des Stabstahles führte.

Bild 38: Querschnitt eines geraden Spanngliedes aus der Fahrbahnplatte, in dem der Stabstahl an der Hüllrohrwandung anliegt (s. Bild 39). (Die Zerstörung der Einpreßmörtel-Umhüllung geschah während der Probenentnahme)

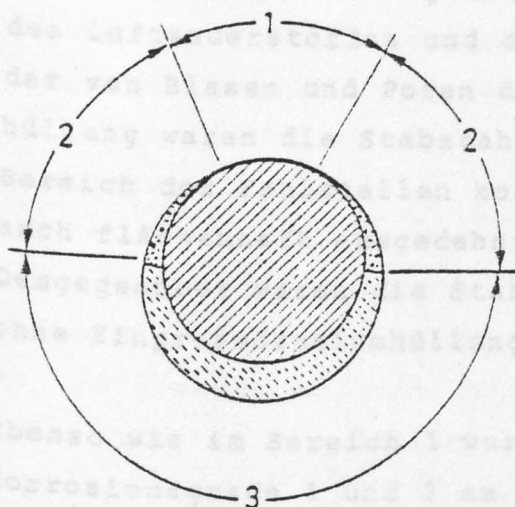
Bereich 2: Die an die Kontaktflächen anschließenden Zwickel mit mangelhafter Einpreßmörtelfüllung (Poren, Blasen, Fehlstellen)

Bereich 3: Dichte Umhüllung des Stabstahles mit Einpreßmörtel mit lokalen Fehlstellen bei ausreichendem Abstand zwischen Spannstahloberfläche und Hüllrohrwandung.

Bild 44: Bereiche unterschiedlichen Füllungsgrades des Spannkanaals mit Einpreßmörtel bei anliegendem Stabstahl am Hüllrohr

Die Stabstahloberflächen des Bereiches 1 wiesen stets Korrosion auf, wobei die Rostgrade 1 und 2 am häufigsten registriert wurden (Bild 37 und 45).

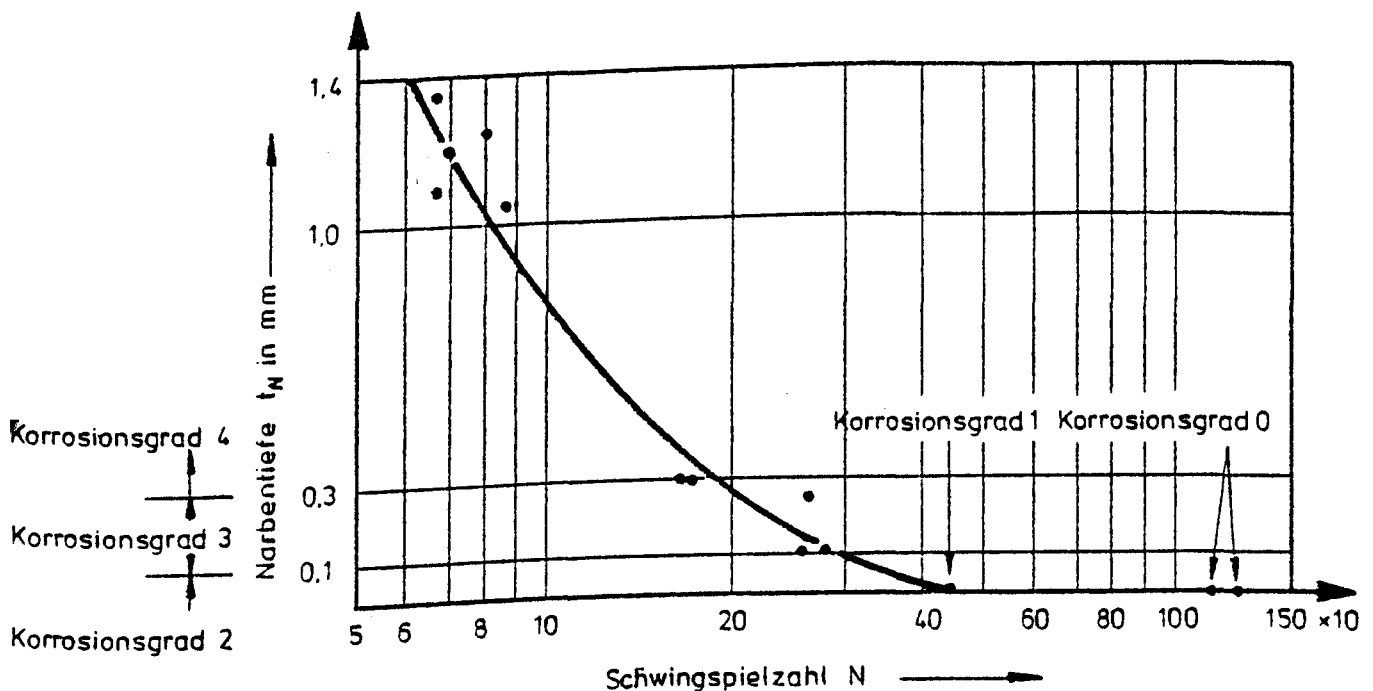
Bild 51: Schwingspielzahl in Abhängigkeit von der Narbentiefe

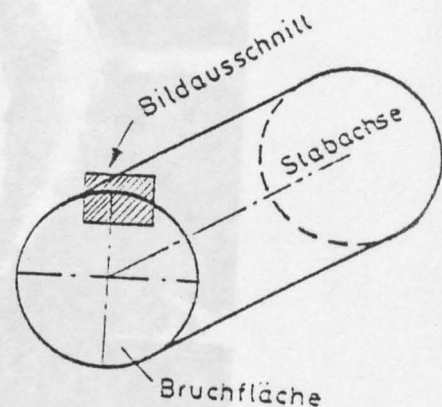
Bild 55: Zone des Bruchbeginns der Dauerschwingprobe Nr. 7;
Narbentiefe am Anriß $t_N = 0,3 \text{ mm}$;
 $N = 1,73 \times 10^5$ Schwingspiele

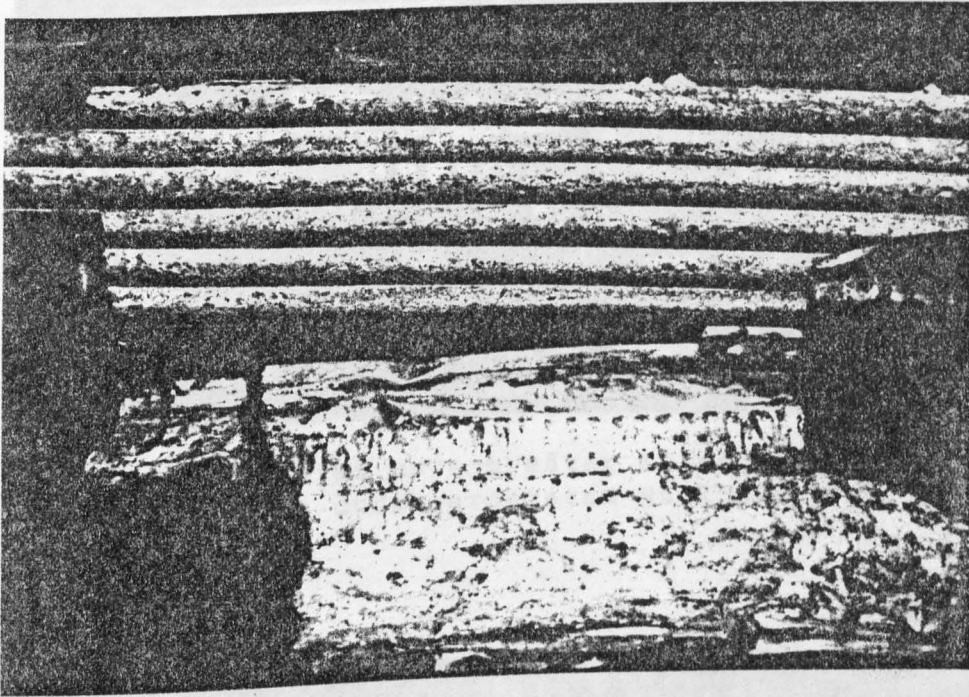
Der Zustand der untersuchten Hüllrohre wird durch die Bilder 57 - 59 dokumentiert. Von den drei angelieferten Spanngliedabschnitten war das Hüllrohr des Abschnittes B15 an einer Stelle durchgerostet.

Bild 57: Geöffneter vollständig verpreßter Spanngliedabschnitt N1 (hier ohne Einpreßmörtel)

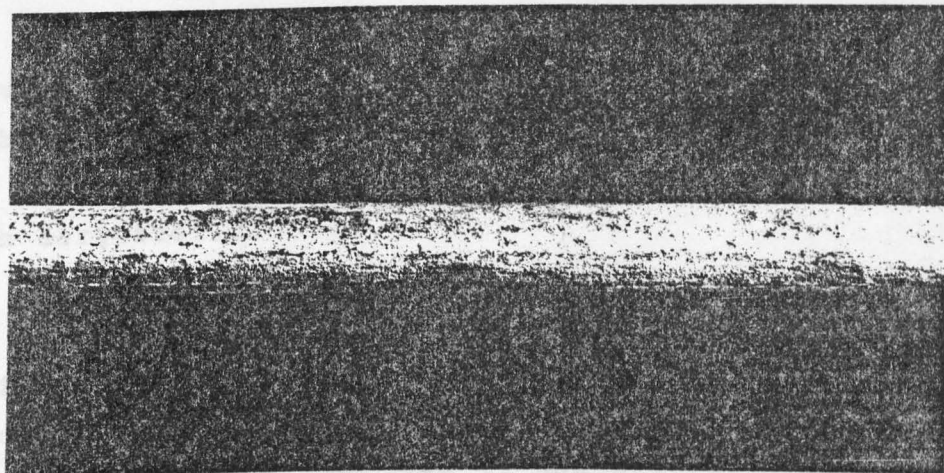
Bild 61b

Die Oberflächenbeschaffenheit der einzelnen Spanndrähte in den drei untersuchten Spanngliedabschnitten ist Bild 60 zu entnehmen. Der unter der anhaftenden Einpreßmörtelschicht sichtbare leichte Korrosionsangriff bei N1 war möglicherweise schon vor dem Einpressen vorhanden. Nach dem Beizen mit einer Sparbeize zeigten die Drahtoberflächen der drei Spanngliedabschnitte unterschiedliche Korrosionsschädigungen. N1 wies gleichmäßig verteilte kleine Korrosionslöcher auf (Bild 61a); D5 hatte deutliche Korrosionsnarben (Bild 61b) und B15 zeigte einen starken Korrosionsabtrag im Bereich des durchkorrodierten Hüllrohres (Bild 61c) sowie ausgeprägte Lochfraßstellen an einigen Stellen (Bild 61d).

Bild 61a - 61d: Gebeizte Spanndrahtoberfläche

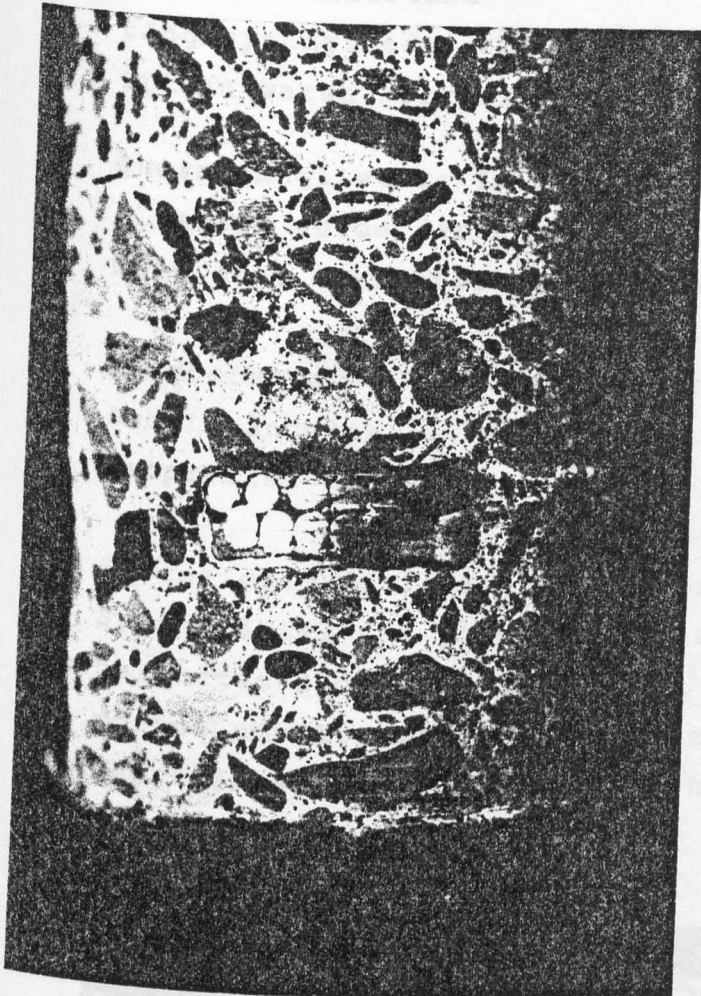
Bild 67:

Querspannglieder: Die in Bild 67 dargestellte ungeordnete Lage der Spanndrähte wurde in drei von neunzehn geöffneten Hüllrohren vorgefunden; sie hatte eine unvollständige Umhüllung der Spanndrähte mit Einpreßmörtel zur Folge.

Ungeordnete Lage der
Spanndrähte im Hüllrohr-
querschnitt

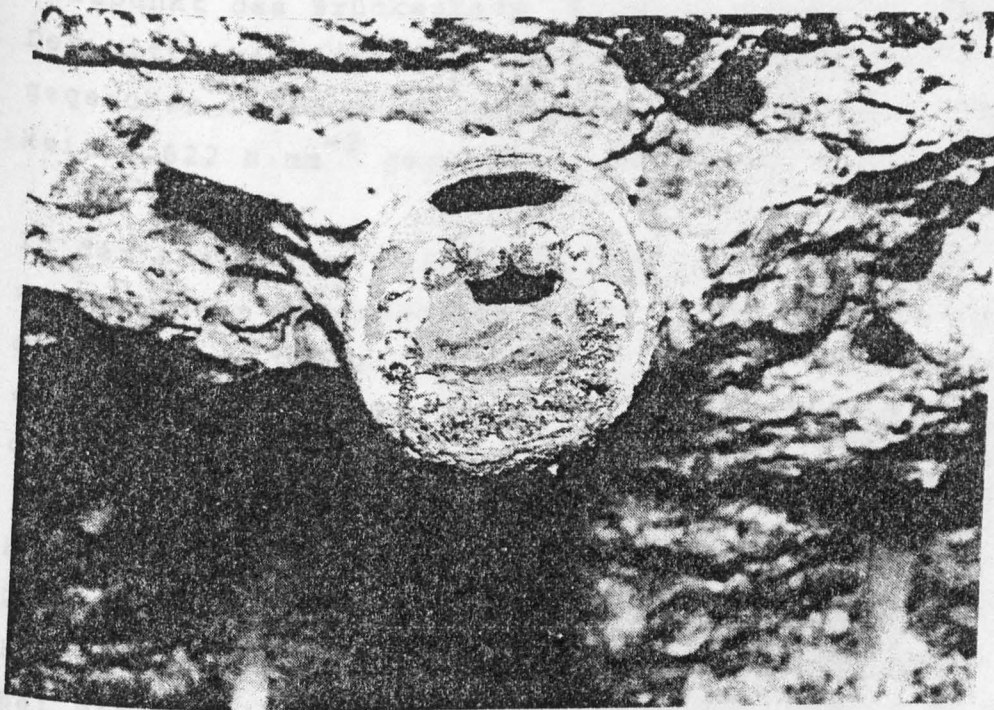
Trotz der zum Teil ungeordneten Lage der Spanndrähte war eine gute Füllung der Spannglieder mit Einpreßmörtel vorhanden. Die größten Hohlräume waren meist unmittelbar vor den Ankerköpfen (Ankerkörpern) zu finden. Auf die Hüllrohrquerschnittsfläche bezogen betrug die größte Hohlfläche ca. 11 % der total möglichen Einpreßmörtelfläche im Querschnitt. Im größten Teil der untersuchten Spannglieder (95 %) kamen kleinere Hohlräume im Innern des Spanngliedes zum Vorschein (Bild 79). Diese Hohlräume (Zwickel) entstanden durch Luftblasen beim Einpressen des Mörtels in die Hüllrohre, die ein Entweichen der Luft nur an den Enden der Spannglieder zuließen, da keine Steigrohre in der Spanngliedmitte vorhanden waren. Die Oberflächen der Hohlräume des Einpreßmörtels waren oft mit einem weißlichen, aus Kalkabscheidungen des Wassers bestehenden Belag überzogen

Bild 79: Längskabel Nr. 6 im Streifen S2. Schnitt des Kabels direkt vor dem Ankerkopf, Seite Wallisellen. Hohlräume an der Oberseite des Kabels

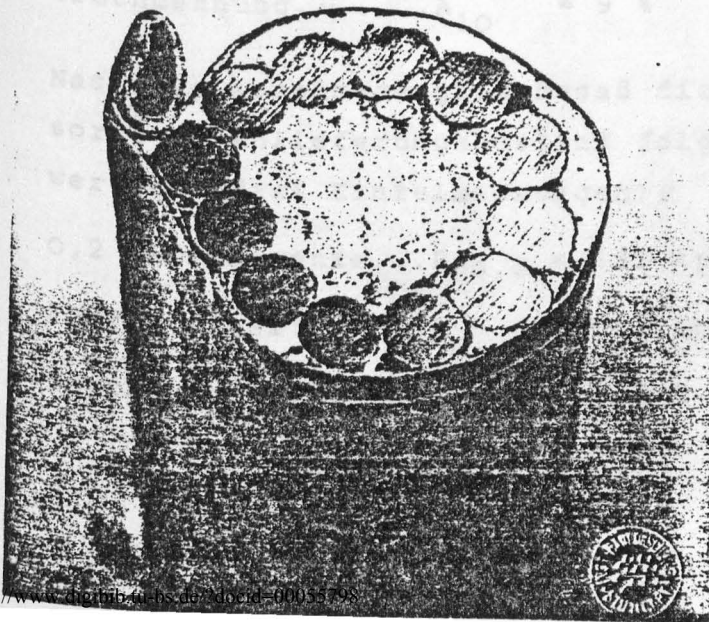
Bild 86:

Querschnitt eines ausgebauten Spanngliedes. Die Berührung der Spanndrähte untereinander und mit dem Hüllrohr ist klar erkennbar.

Die Lage der Spanndrähte in den Hüllrohren entsprach der FREYSSINET'schen Anordnung. Die Spanndrähte berührten sich untereinander und hatten stellenweise Kontakt mit dem Hüllrohr; die Umhüllung der Spanndrähte mit Einpreßmörtel war stellenweise unvollständig (Bild 86).

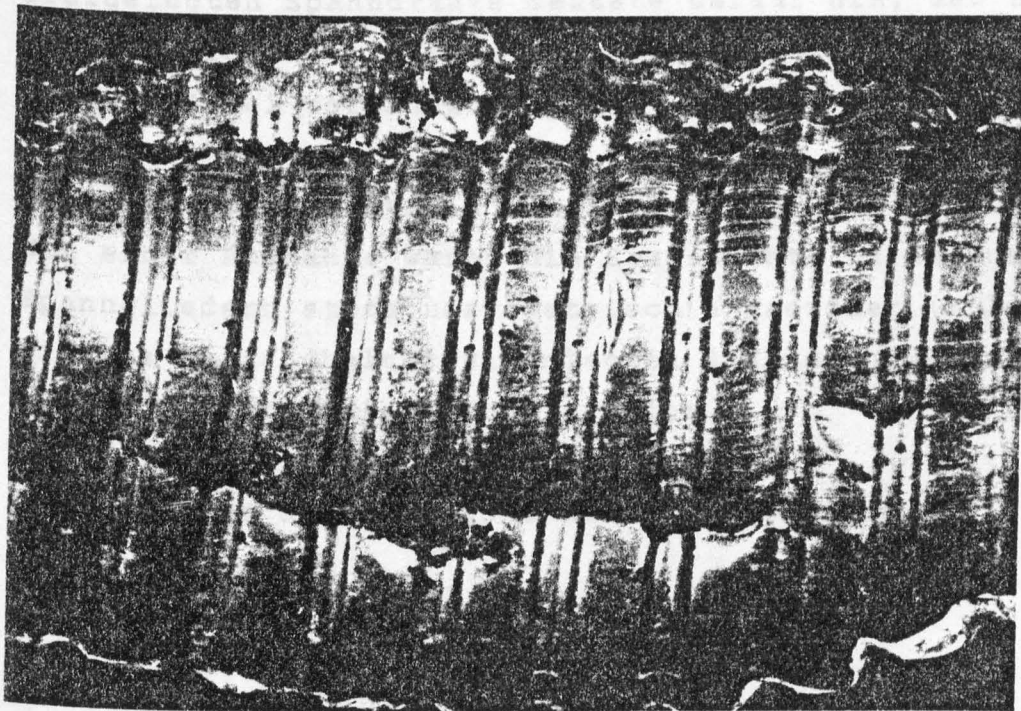
Die Außenseite des Spanngliedes Nr. V außen (Bild 90) war stark korrodiert, während die Innenseite nur wenige Rostflecken aufwies (Bild 91). Eine stark verrostete Außenwandung zeigte auch das Hüllrohr von Spannglied Nr. 56 (Bild 92).

Bild 91: Innenseite des Hüllrohres von Spann-
glied Nr. V außen (s. Bild 90)

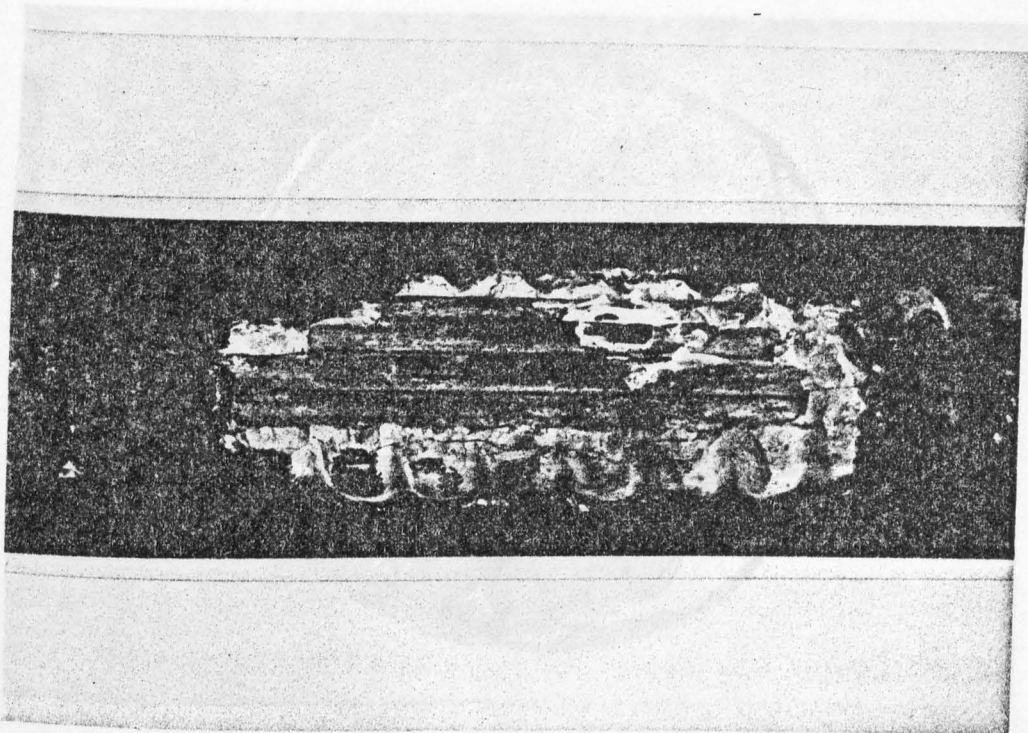
Bild 92: Freigelegte Spanndrähte des Spanngliedes Nr. 56 im Bereich des stark korrodierten Hüllrohres

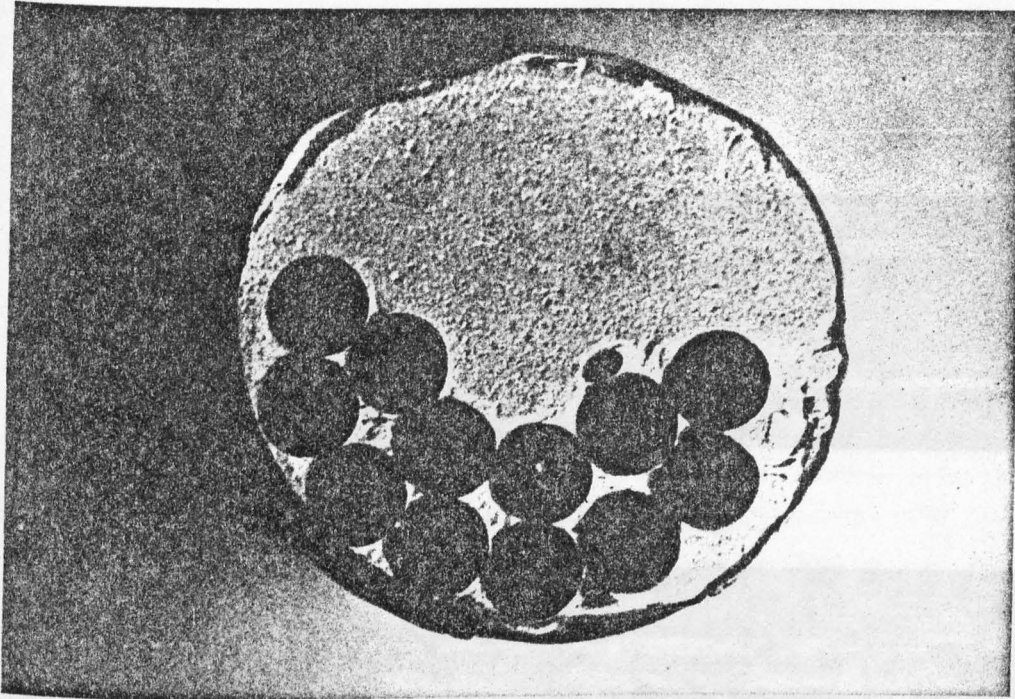
- 4.4.2. Lage der Spanndrähte in den Hüllrohren
- Mit einer Ausnahme waren die Spanndrähte in den geöffneten Spanngliedern stets unsymmetrisch angeordnet (Bild 93). Die als Abstandhalter eingelegten Stahldrahtwendeln hatten ihre Funktion nicht erfüllt.

Bild 93: Querschnitt eines Längsspanngliedes
Die Berührung der Spanndrähte unter-
einander und mit dem Hüllrohr ist
deutlich erkennbar.

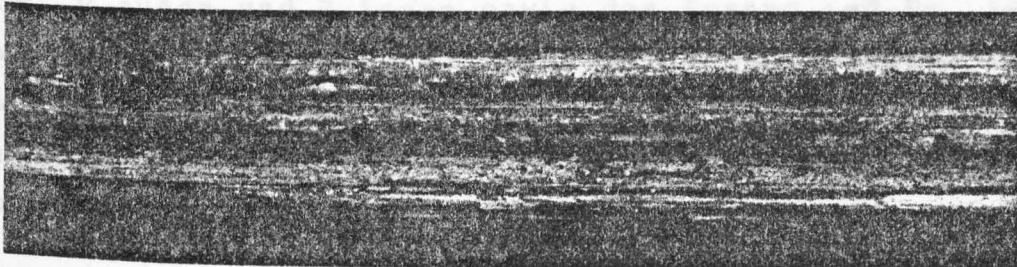
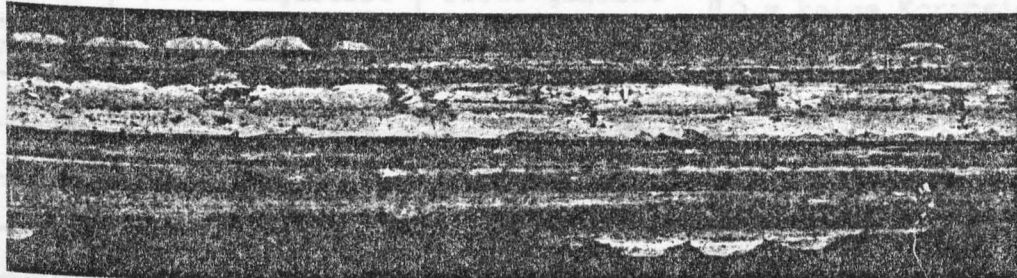
Bild 94: Geöffnetes Spannglied Nr. 56

Die Bilder 94a und 94b dokumentieren den Oberflächenzustand der Spanndrähte, der beim Zerlegen des Spanngliedes Nr. 56 angetroffen wurde. In Bild 94a sind einige Spanndrähte ohne Korrosionsangriff und ein Spanndraht mit der in diesem Spannglied stärksten Korrosionsschädigung (Draht Nr. 56/1) abgebildet, während in Bild 94b nur leicht korrodierte Spanndrähte zu erkennen sind. Der sichtbare Streifen des Einpreßmörtels mit Rostflecken stammte von Draht Nr. 56/1. Über den Oberflächenzustand der Spanndrähte des Spanngliedes Nr. V innen gibt Bild 95 Auskunft.

a) und b): Obefflächenzustände einzelner
Spanndrähte des zerlegten
Spanngliedes

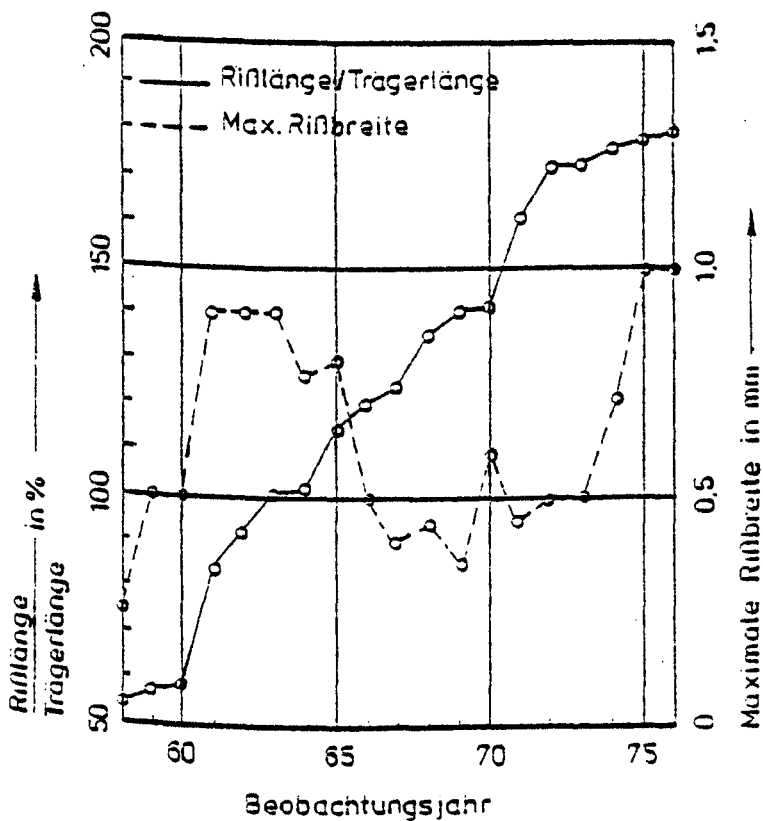
Schon im Jahre 1958 wurden an 22 von 24 untersuchten Spannbeton-Fertigträgern der Brücke Längsrisse entlang des Verlaufes der Spannglieder festgestellt, wobei die maximale Rißbreite 1,5 mm betrug. Die Risse wurden in den Jahren 1958 - 1976 an den sechs Trägern des vierten Brückenfeldes beobachtet, um den Rißfortschritt in Abhängigkeit von der Nutzungsdauer des Spannbetonbauwerkes zu verfolgen. Den jährlichen Fortschritt der Längsrisse zeigt Bild 100. Die Rißlänge nahm zu, während sich die Rißbreite nicht signifikant änderte. Die vorgeschriebene Betondeckung der Spannglieder von 51 mm war nicht eingehalten worden.

Bild 100:
Jährlicher Fortschritt
der Längsrisse

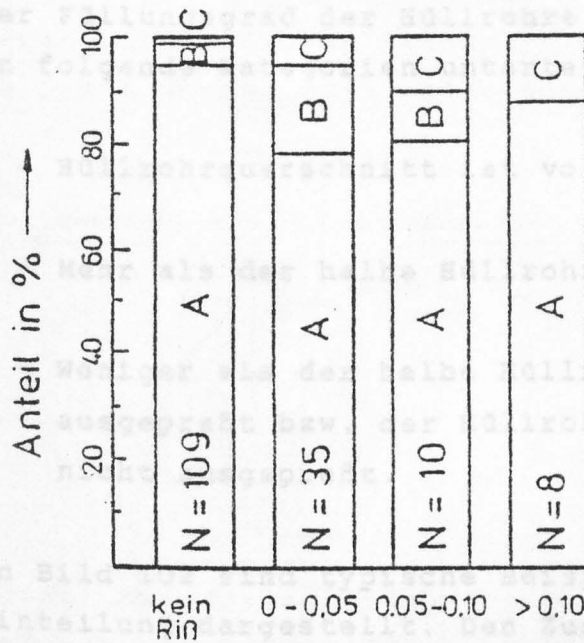
Bild 101:

Den bestehenden Zusammenhang zwischen den vorhandenen Längsrissen und dem jeweiligen Korrosionsgrad der Hüll-

rohre zeigt Bild 101 auf.

Zusammenhang zwischen der Rißbreite und dem Korrosionsgrad der Hüllrohre

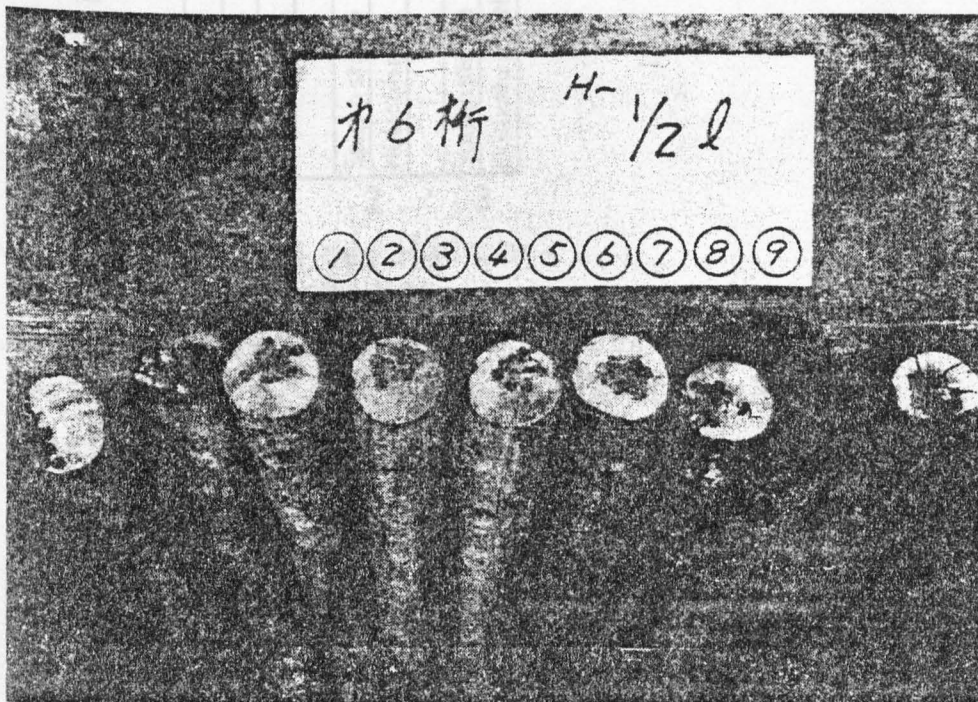
Bild 102 dokumentiert die unterschiedlichen Lagen der Spanndrähte in verschiedenen Hüllrohrabschnitten; die Spanndrähte sind zumeist unsymmetrisch im Hüllrohrquerschnitt angeordnet.

Bild 102: Anordnung der Spanndrähte und Füllungsgrad im Hüllrohrquerschnitt

In Bild 102 sind typische Beispiele dieser vorgenommenen Einteilung dargestellt. Den Zusammenhang zwischen den unterschiedlichen Füllungsgraden der Hüllrohrquerschnitte

Wie Bild 102 eindeutig beweist, wurde durch die Qualität und den Grad der Hüllrohrinjektionen der Korrosionsgrad der Spannstähle bestimmt. In Spanngliedabschnitten mit dem Füllungsgrad 1 wurden auch Spannstähle mit Stellen geringer Oberflächenkorrosion gefunden. An diesen Stellen waren die Spanndrähte nicht vollständig von Einpreßmörtel umgeben gewesen und standen miteinander in Kontakt.

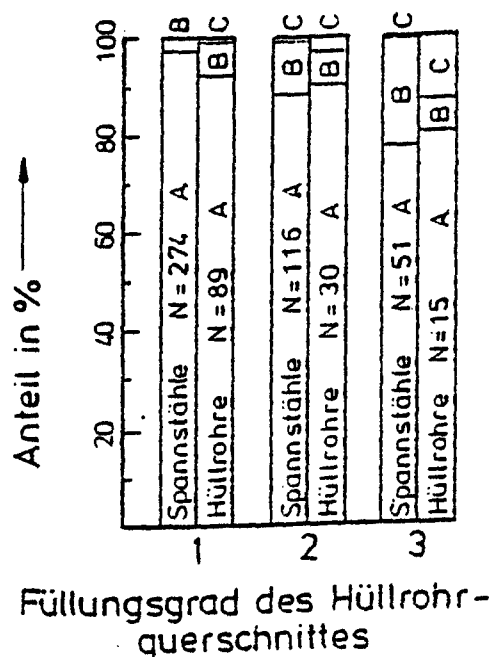
Bild 103:

Zusammenhang zwischen Füllungsgrad des Hüllrohrquerschnittes mit Einpreßmörtel und dem Korrosionsgrad der Spannstähle und der Hüllrohre

mit Einpreßmörtel und den Korrosionsgraden der Spanndrähte und der Hüllrohre zeigt Bild 103 auf. Aus dieser Grafik ist deutlich zu erkennen, daß die Qualität und der Grad der Hüllrohrinjektion den Korrosionsgrad sowohl der Spannstähle als auch der Hüllrohre beeinflusste. Der Füllungsgrad 3 hatte nur einen Anteil von 4,6 %.

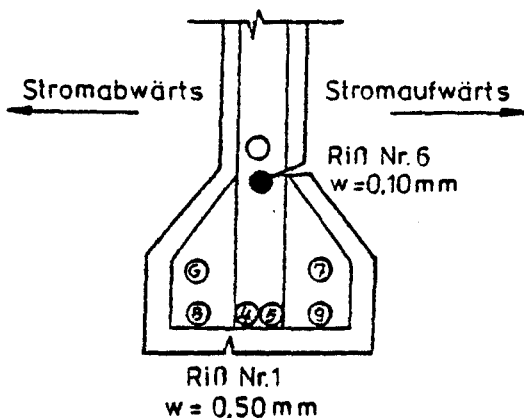
Bild 104:

Die möglichen Auswirkungen der Lage eines Spanngliedes im Hinblick auf die Rißverläufe im Trägerquerschnitt zeigt Bild 104. Der Riß Nr. 6 der schon 1961 protokolliert worden war, hatte eine Breite von nur 0,1 mm.

Darstellung des Trägerquerschnittes, in dem das Hüllrohr und die Spannstähle des an der Rißspitze gelegenen Spanngliedabschnittes am stärksten korrodierten

Obwohl der Spanngliedabschnitt einen Füllungsgrad 1 aufwies, waren das Hüllrohr und die Spannstähle des betreffenden Spanngliedes dem Korrosionsgrad D zuzuordnen; der Einpreßmörtel konnte zwischen den Fingern zerdrückt werden. Für diesen Bauwerkszustand führten die Autoren des Originalberichtes folgende Gründe an:

1. Die Qualität des Einpreßmörtels war schlecht;
2. Die Risse reichten bis zu den Spanngliedern;
3. Auf den untersuchten Träger wirkten direkt die Umwelteinflüsse ein, da es sich um einen Außenseiten-Träger handelte

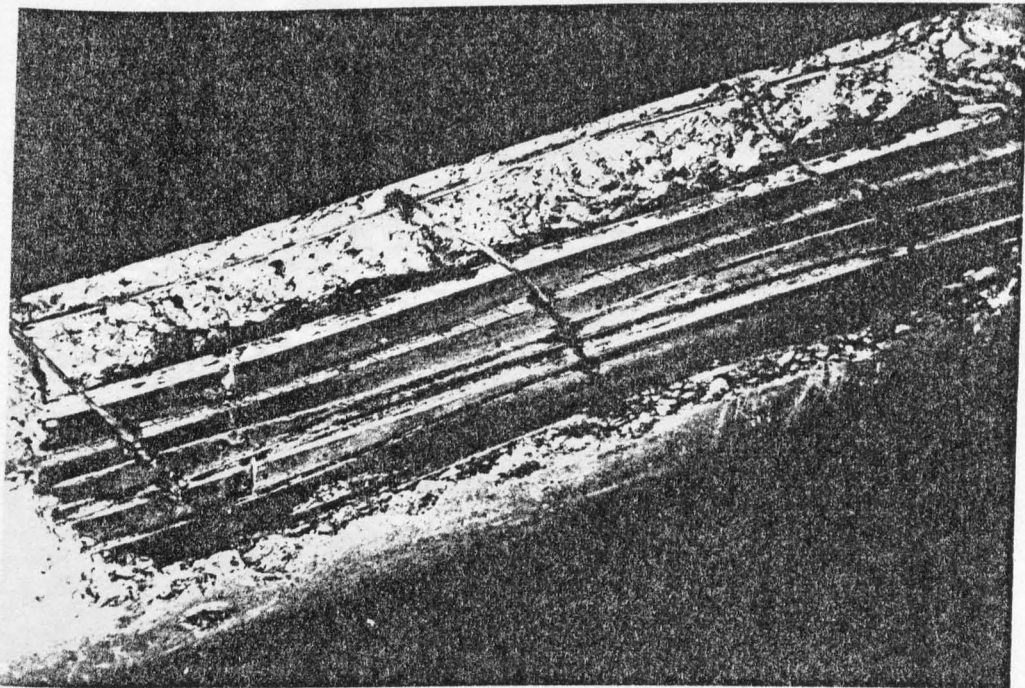
In den Biegezugzonen der Mastabschnitte wies deren Oberfläche viele Anrisse im Beton auf. Vor dem Freilegen aller Spanndrähte wurde zunächst ein Fenster in die Zugzonen beider Mastfuß-Abschnitte geschlagen. Aus Bild 105 ist zu erkennen, daß in Mast 1 die glatten Spanndrähte gleichmäßig ankorrodierte Oberflächen besaßen, während die Ovaldrähte der Schlauffbewehrung dieses Mastes frei von Oberflächenkorrosion waren. Nach dem vollständigen Freilegen der Spanndrähte war festzustellen, daß die Drahtoberflächen sowohl der Biegezugseite als auch der Biegedruckseite in gleichem Maße ankorrodiert waren. Daraus wurde geschlossen, daß der Korrosionsangriff bereits vor dem Einbetonieren vorhanden gewesen sein muß.

Bild 105: Freigelegte Spann- und Schlauffbewehrung in
der Biegezugzone des Mastfußes von Betonmast 1

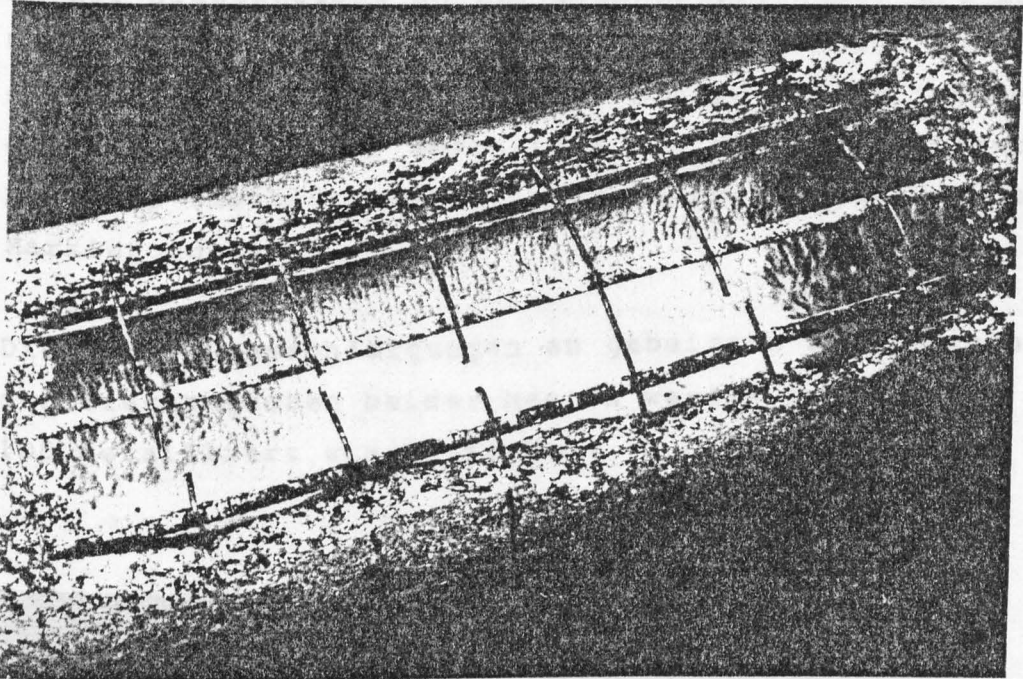
Bild 106: Freigelegte Spann- und Schlaffbewehrung
in der Biegezugzone des Mastfußes des
Betonmastes 2

Beim Mast 2 (Bild 106) zeigten die Oval-Spanndrähte nur in der Biegezugzone an den Berührungsstellen mit der Umschnürungsbewehrung örtlich einen stärkeren Korrosionsangriff. Aus Bild 106 ist außerdem zu entnehmen, daß der Verlauf der Betonrisse des Mastes 2 mit der Lage der Umschnürungsbewehrung übereinstimmten (schwarze Markierungen).
